原圆堆取料机设备概况

一、设备现状概况

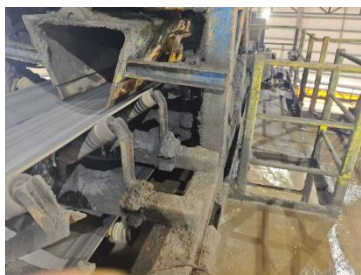
1. 堆料机部分：堆料机悬臂梁有部分腐蚀、散料积压及下挠弯曲变形（见图 1，图 2）

图 1 腐蚀、散料积压情况

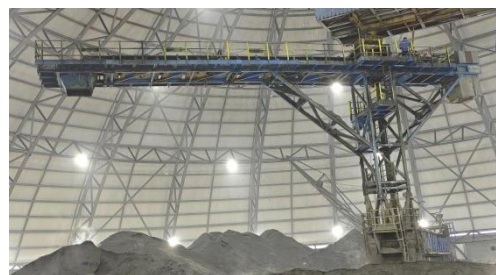
图 2 悬臂梁下挠弯曲变形

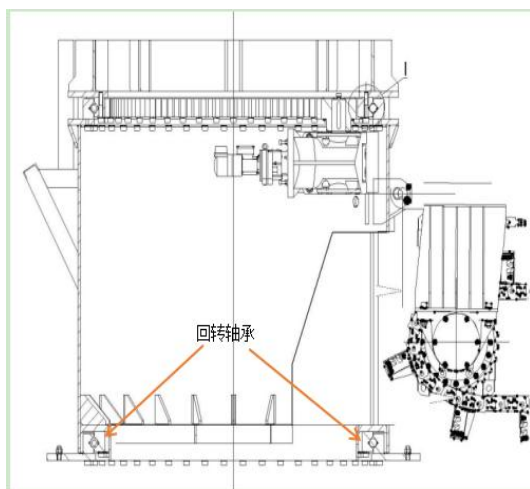
2. 中心筒及立柱部分：中心筒下部回转轴承长期被冰铜掩埋（见图 3，图 4）；

图 3 原轴承结构示意图

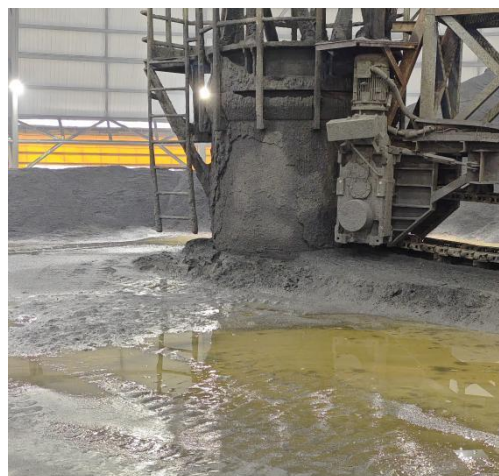
图 4 现场现状

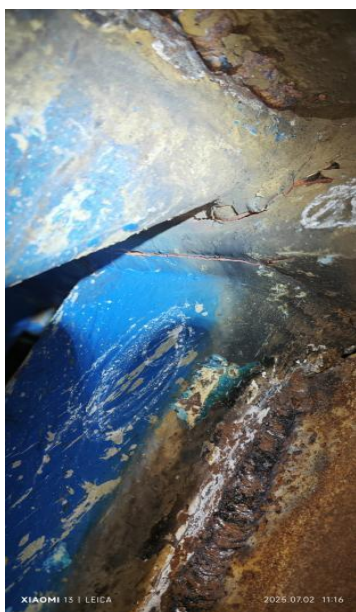
(1) 原取料机桁架桥梁多处开裂，并发生侧弯曲，其强度和刚度现远不能满足设备正常运转，同时现刮板轨道结构稳定性较差，刮板链条、导向轮和支撑轮易与冰铜接触，易腐蚀损坏（见图 5，图 6）

图 5 桁架开裂情况

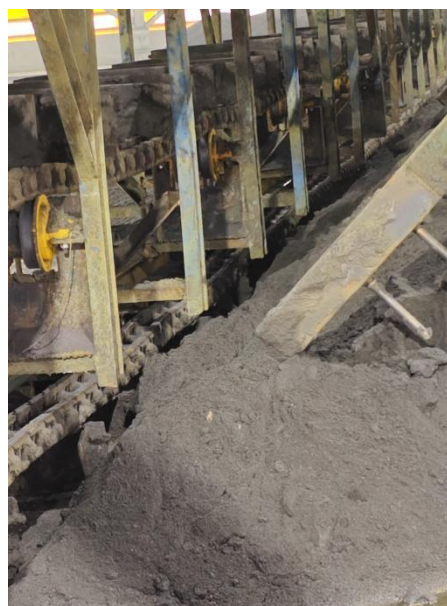
图 6 刮板运输现状

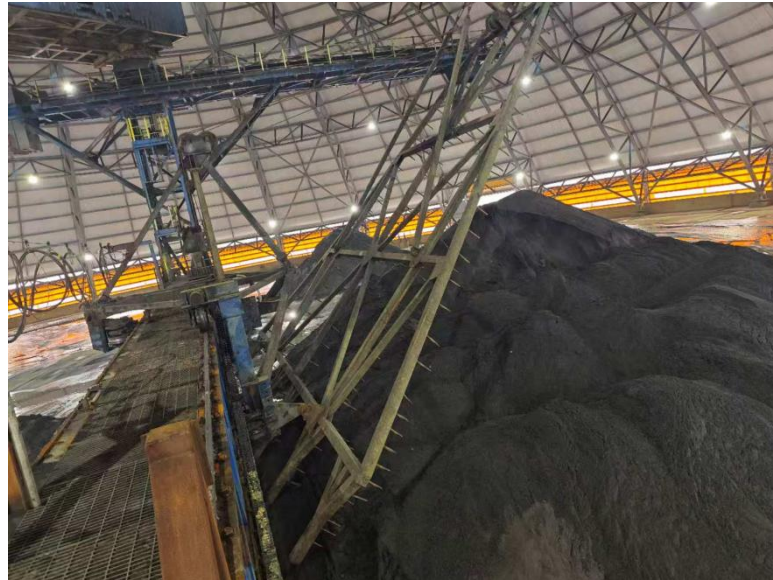
(2) 原料耙重心侧偏易导致桥梁侧弯、料耙链条驱动故障率高、以及料耙升降机构为手动调节，效率低下，详见图 7。

图 7 料耙结构现状
